# Sateenkaariperheet ry:n Merihaan toimitilojen esteettömyyskuvaus

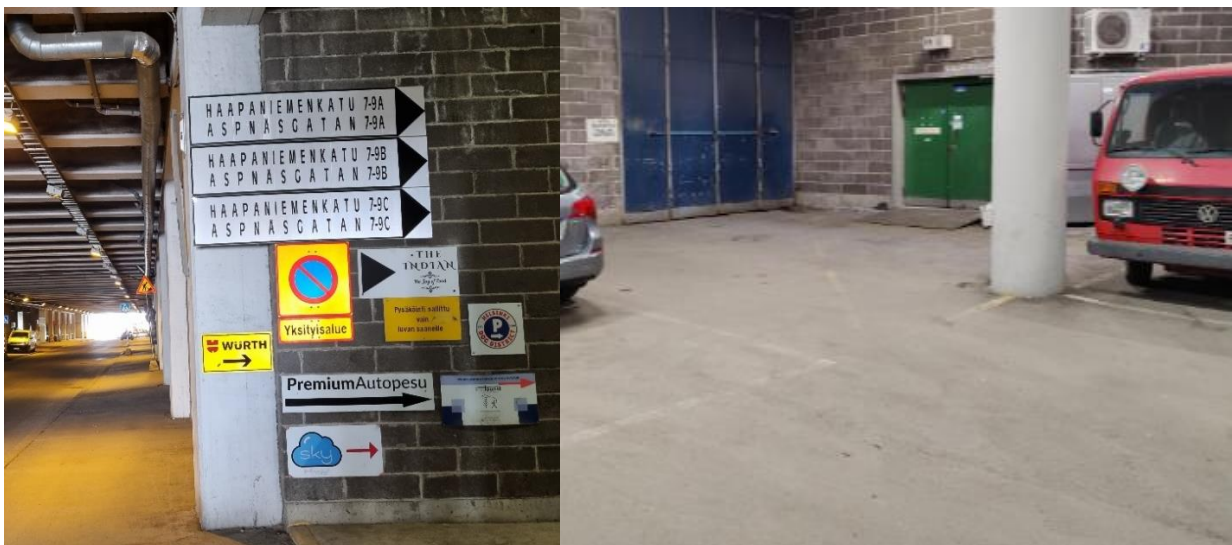
Kuva 2: Opasteet "Haapaniemenkatu 7-9 C" saattoliikenteelle esteettömän sisäänkäynnin edustalle.

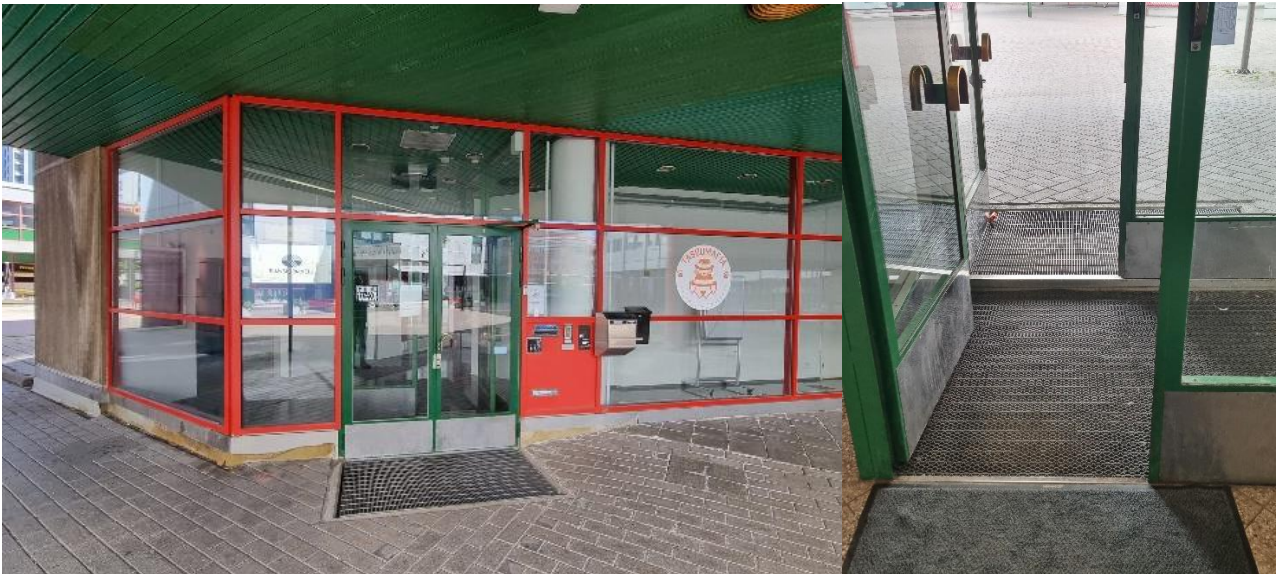
Pääsisäänkäynnillä on useita kynnyksiä (korkein 65mm). Ovien avautumisasteen huomioiden, vapaa kulkuleveys on 65cm. Kaksoisoven voi avata, jolloin kulkuleveys on yli 130cm.

Kuva 3: Pääsisäänkäynnin edusta ja ovet ulkoa ja sisältä (huom. kynnykset)

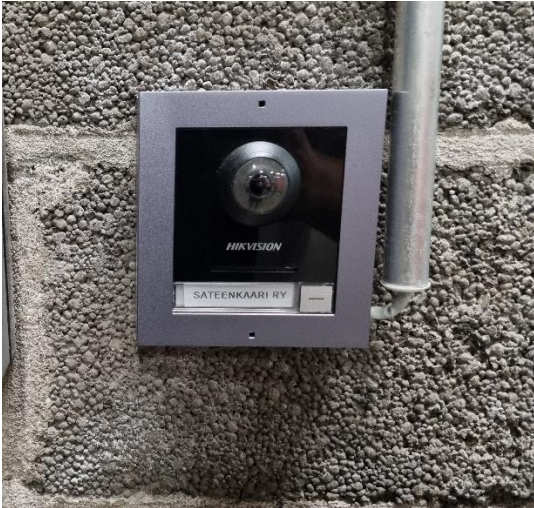
Esteettömän sisäänkäynnin pumppuovi aukeaa automaattisesti ovisummerilla. Ovisummeri on 122 cm korkeudessa maasta ulkoa tultaessa oikealla puolella ja sisällä vasemmalla, 80 cm korkeudessa. Soita summeria niin avaa ovi. Pumppu avaa vain toisen ovista ja vapaa kulkuleveys on 80 cm. Leveämmän apuvälineen tai tuplarattaiden kanssa avustajaa tarvitaan avaamaan kaksoisovista myös toinen, jolloin kulkuleveys on 160 cm. Myös työntekijämme ja vapaaehtoisemme auttavat mielellään, joten kerro tästä tarvittaessa summerilla.

Kuva 4: Kamerallinen summeri, jossa lukee "Sateenkaari ry".

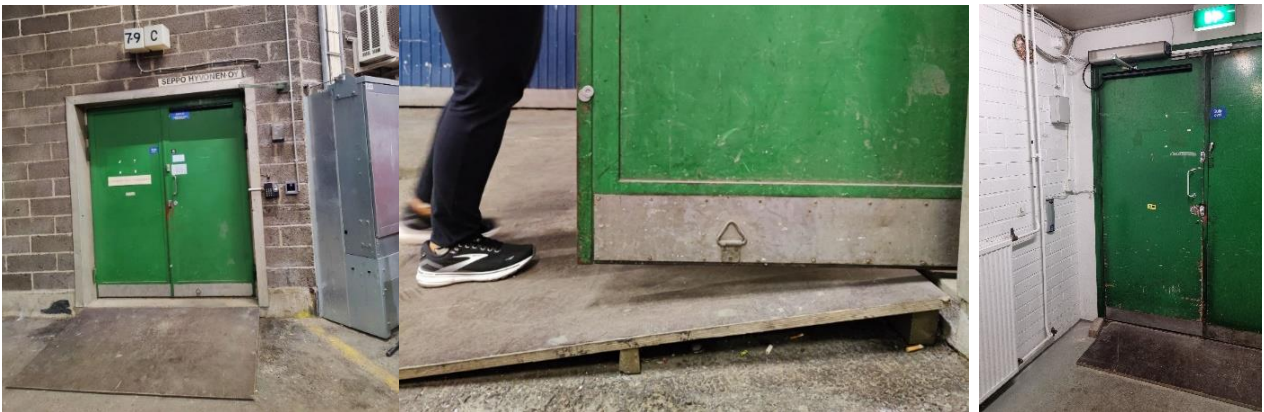
Esteettömän sisäänkäynnin sekä sisä- että ulkopuolen luiskan reunassa on 2 cm kynnyks. Ulkopuolinen luiska on 120cm pitkä, korkeuseroa 10 cm (kaltevuus 8% molemmin puolin). Sisäpuolinen luiska on 60 cm pitkä, korkeuseroa 5 cm. Luiskissa ei ole käsijohteita.

Kuva 5: Kuvat esteettömästä sisäänkäynnistä ja uloskäynnistä.

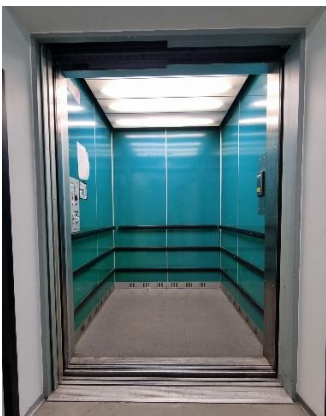
Ovesta tullaan leveään käytävätilaan ja hissi on heti vasemmalla. Hississä on vaaleasta taustasta hyvin erottuvat, vihreät automaattiovet. Hissikori on tilava, hyvin valaistu, ja siellä mahtuu hyvin kääntymään esimerkiksi sähköpyörätuolilla avustaja mukaan lukien. Toimitilamme ovat 2. kerroksessa. Esteettömän sisään- ja uloskäynnin kerros on "AK".

Kuva 6: Kuva hissikorista.

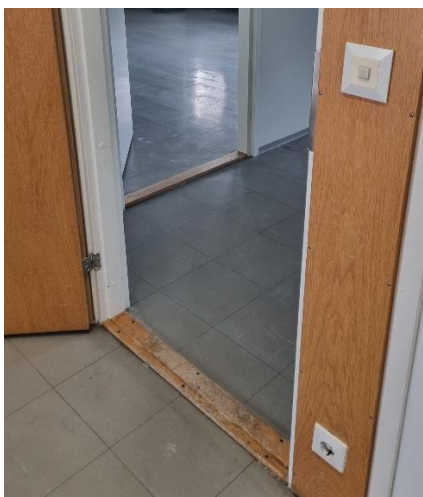
”Kahvila” ja keittiöalue näkyvät ovilta katsottuna vasemmalla. Vasemmanpuoleinen käytävä vie edelleen odotustilaan ja ”Tupaan” (tuki- ja neuvontapalvelut). Sekä odotustilaan että Tupaan on pieni, sähköpyörätuolilla ylitettävä 2 cm kynnys.

Kuva 7: Tuvan ja odotushuoneen 2 cm kynnys.

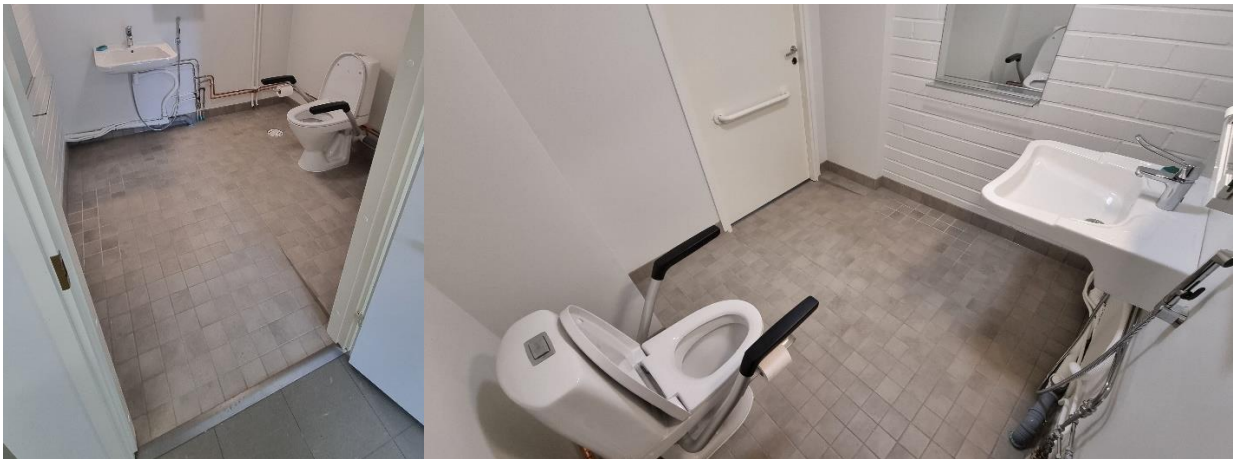
Kuva 10: Esteetön WC.

Esteettömään WC:een on 50 cm pitkä luiska, jossa on korkeuseroa 4 cm (kaltevuus 8 %). WC:n ovi on kevyt avata ja sulkea itseensä päin ja siinä on sisäpuolella vaakasuuntainen vedin.

Käsienpesuallas ei ole kippaava eikä siinä ole tukikaiteita. Hana ei ole automaattinen, mutta siinä on pitkä kahva. Käsisuihku on käsienpesualtaan yhteydessä eikä esim. istuimen käsituessa kiinni.

WC:ssä ei ole tällä hetkellä hälytysnappia. Teemme lisää esteettömyysparannuksia lähitulevaisuudessa.
